DES SOUTERRAINS ET DES TUNNELS...

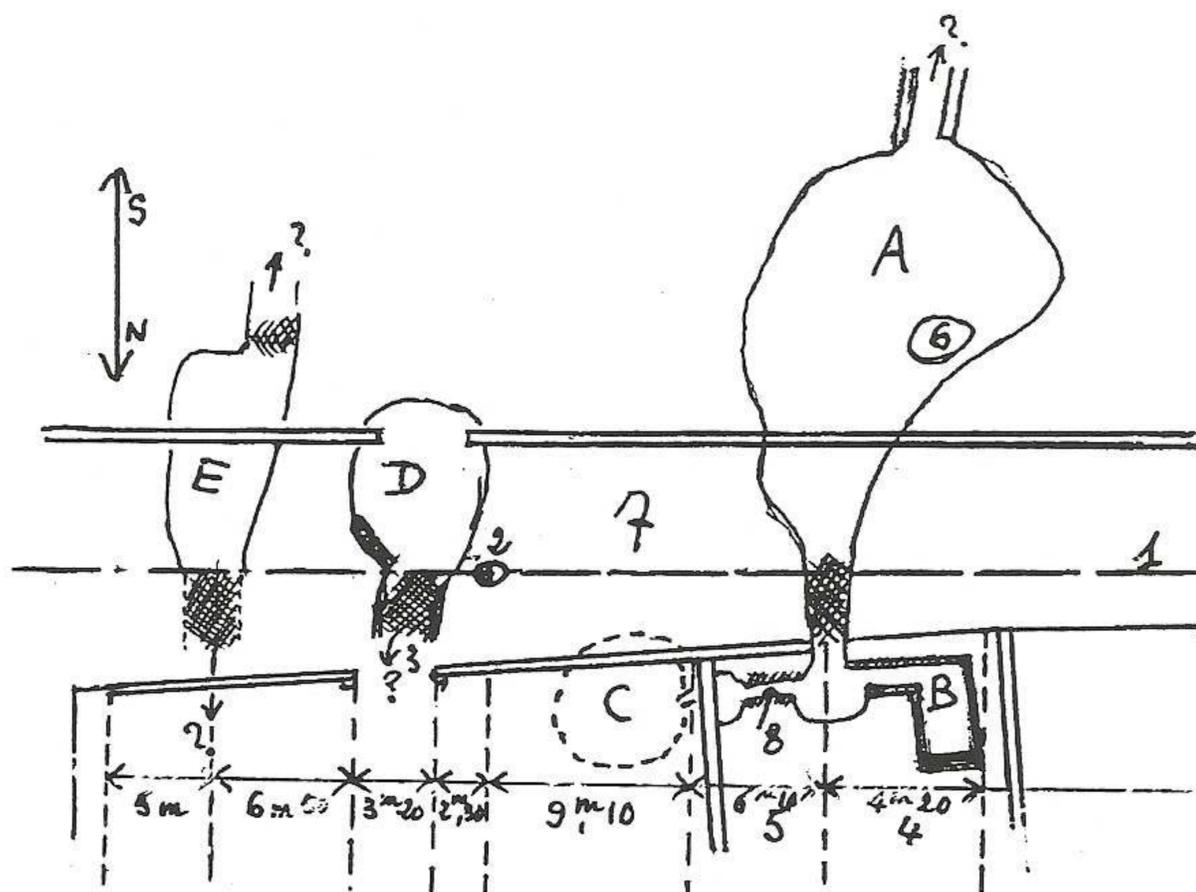
- A Salle souterraine n°1.50. Couloir éboulé au sud.
- B Cave voûtée en ogive
- C Salle profonde 8x8 - accès impossible.
- D Salle 8x4xH 2m - niche à gauche
- E Salle plus longue - Issues au sud et au nord. Poteries, cendres, ossements.
- 1 Canalisation égout
- 2 Regard
- 3 Portail CHARMILLES
- 4 Cuisine CHARMILLES
- 5 Réfectoire CHARMILLES
- 6 Cheminée obstruée
- 7 Rue de l'Aule
- 8 Voûte du passage souterrain

Là, effectivement, il a été découvert des souterrains reliant des salles en direction du site évoqué plus haut, lors des travaux entrepris pour l'assainissement en 1988. Nous devons leur description, le relevé, et la topographie des lieux à M. Jacques Serbource qui a effectué un travail remarquable de minutie et de

précision ! Qu'il en soit remercié. En reprenant le détail des fouilles, nous constatons l'existence de cavités, les deux premières sous la chaussée, et la troisième, environ 18 mètres plus avant, à l'aplomb des cuisines du Centre. La première cavité d'une surface de 35 m², haute de 2 mètres pouvait très bien servir de refuge. Un couloir impossible à déblayer, au nord devait peut-être servir d'issue de secours. Des débris de poteries ont été trouvés. Enfin la troisième salle souterraine, de dimensions plus imposantes est munie d'une cheminée (feu ? aération ?). Le côté sud débouche sur une galerie maçonnée et peut être accessible sur une dizaine de mètres. Les éboulis ne permettent pas d'aller plus avant. Côté nord, des conduits maçonnés (voûte 8) conduisent d'une part à une cave voûtée en ogive, et d'autre part à une salle plus petite qui communique par un étroit couloir avec une salle de dimensions plus imposantes mais d'accès dangereux en raison d'éboulis.
