Traces de rails allant de la carrière des « Ruelles de Velars » jusqu'au moulin des Roches

HIPAF, 2009, fiche revue 2019, Allain

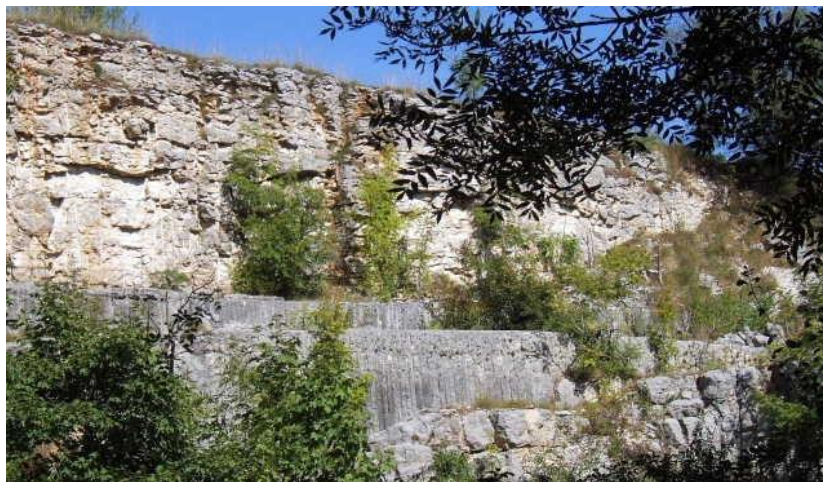
Ancienne carrière des « Ruelles de Velars »

Cette carrière a été exploitée à différentes époques notamment dans les années 1930 pour fournir de la pierre à chaux (calcaire très pur) pour les sucreries d'Aiserey (chaux utilisée pour épurer le jus des betteraves).

La pierre était acheminée jusqu'au moulin par des wagonnets qui franchissait l'Ouche par un pont.

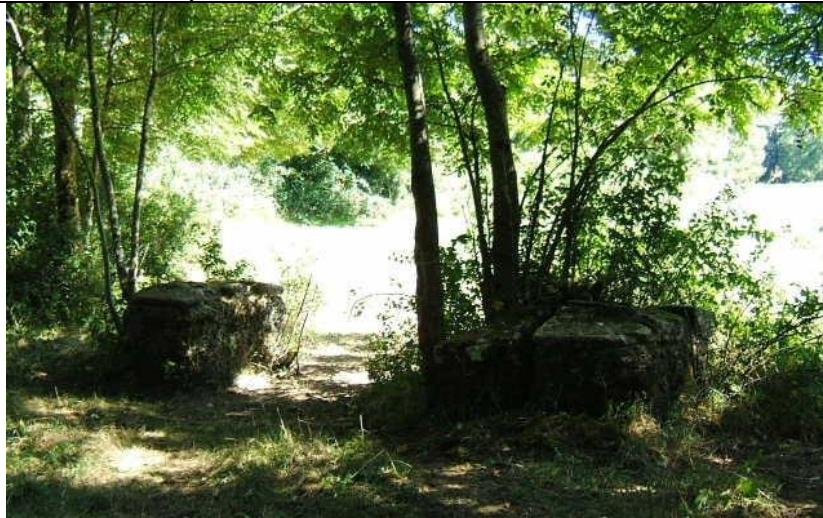
Des piles dans le pré

Depuis le chemin du moulin, on distingue dans les buissons (cadastre : pré n° 32) des supports de rails :

- une levée de terre retenue par un mur de pierres dans le pré depuis le chemin des Roches d'Orgères

- puis 7 piles formées d'un assemblage de pierres et de ciment. Leurs dimensions sont d'environ 1,50 m de longueur sur 0,70 m de largeur et entre 0,70 m et 1 m de hauteur.

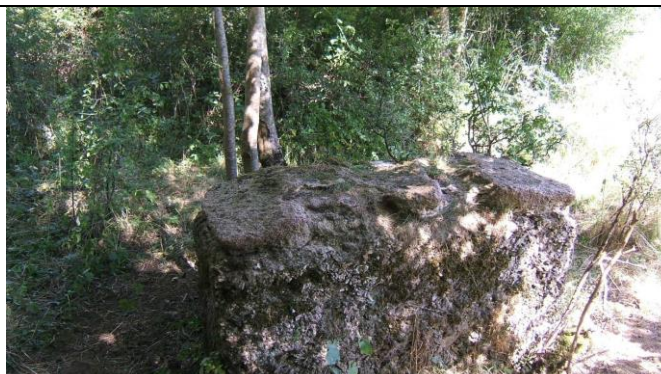
Traces de rails

Rails de 6 cm de base espacés d'environ 60 cm = voie dite de 60 ou de 600.

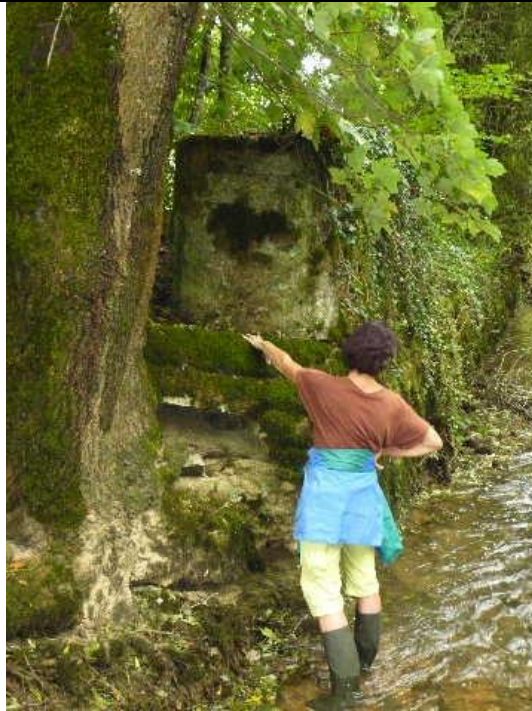
Pile de la rive nord

Une des piles du pont est bien visible sur la rive nord (=gauche).

Elle mesure environ 3,75 m sur 0,90 m et est construite sur un mur beaucoup plus ancien bordant la rivière.

On devine la trace de **la pile sud** dans le talus de la rive droite recouvert de broussailles.

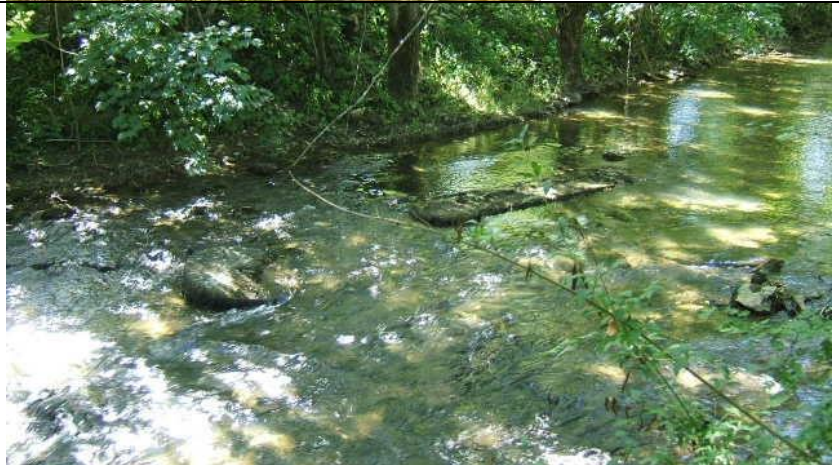
Pile dans la rivière

Dans lit de l'Ouche, la baisse exceptionnelle du niveau de l'eau a permis de voir émerger la base d'une pile du pont qui permettait aux rails de traverser en direction du canal.

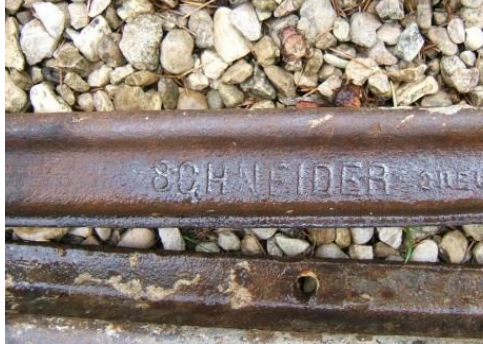
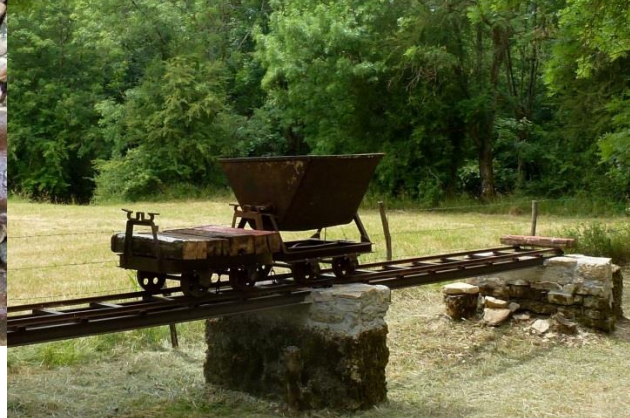
<p>Questions et hypothèses</p>	<p>Questions : reste-t-il des traces de rails et de wagonnets dans une autre carrière du village ? S'agissait-il de wagonnets Petolat fabriqués à Dijon ! Ou bien Decauville ?</p> <p>Hypothèses : le tracé sur la rive droite n'est plus visible : la voie devait bifurquer en direction du moulin. Cette voie devait alimenter un concasseur installé dans le moulin des Roches, entraîné par une roue à aubes ou une turbine ? Oui car des traces du concasseur ont été retrouvées en 2012 sur des plans anciens du moulin des Roches. La voie allait-elle ensuite au canal pour que la pierre soit chargée sur des péniches ? Sans doute pas car aucunes traces ne subsistent.</p>
<p>Aménagements réalisés par HIPAF</p>	<p>Les supports de rails ont été dégagés des friches. Pascal Lignier a repoussé la clôture à l'est ce qui nous a permis de mieux mettre en valeur cet espace. De généreux donateurs nous ont fourni des rails, retrouvés dans la maçonnerie ancienne de leur maison dans le village. Nous avons récupéré des traverses de rails à Velars avec l'accord du maire M. Dupaquier. La voie du chemin de fer de la carrière a été recrée en partie. Trois wagonnets et une plaque tournante achetés pour une somme modique à M. Ravet à Autun ont été installés.</p>

<p>L'avenir</p>	<p>Rallonger la voie si d'autres rails sont trouvés.</p>
